RETOUR D'EXPERIENCE

L'Orne à Hatrize

Effacement du seuil de l'ancien moulin

*Suppression d'un ouvrage fortement dégradé
sur un cours d'eau de plaine*

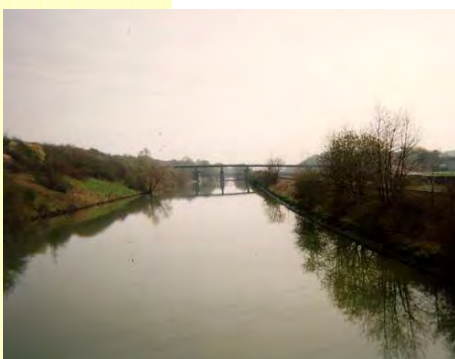
Banalisation du lit mineur et des berges de l'Orne – état dégradé observé dans les années 90 (secteur Joeuf)

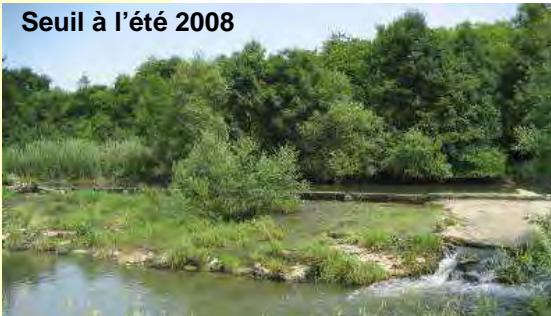
Seuil à l'été 2008

Néanmoins, lors de l'étude réalisée en 2008, **les ouvrages hydrauliques et le bief présentent un fort état de dégradation** ; en particulier, plusieurs brèches importantes dans la digue en rive gauche du bief d'amenée perturbent le fonctionnement hydraulique et menacent sérieusement la pérennité de l'ensemble. En décembre 2008, une brèche majeure s'ouvre naturellement au niveau du mur de digue entraînant un abaissement de la hauteur d'eau à l'amont et une mise à nue des berges sur environ 1 mètre.

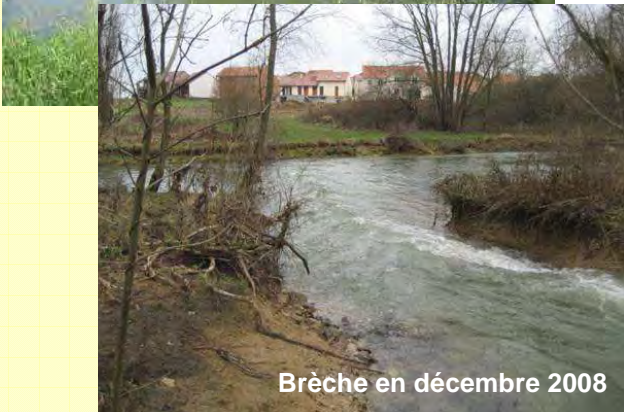
Brèche en décembre 2008

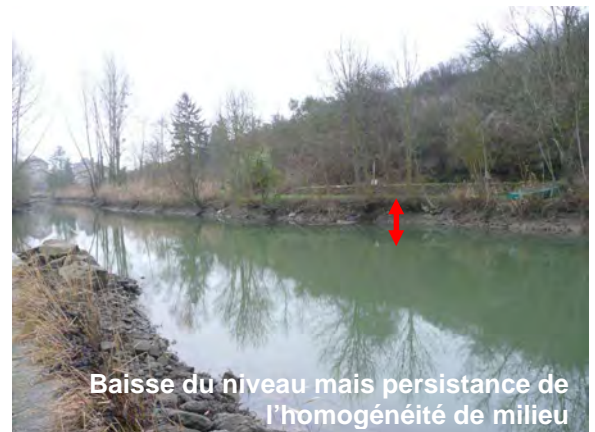
Cette baisse du niveau d'eau a alors réduit le remous sur près de 2 km à l'amont, « libérant » ainsi quelques zones courantes plus propices au bon fonctionnement de l'Orne. La continuité écologique est également partiellement restaurée. Toutefois, plus de 3 km de rivière à l'amont direct de l'ouvrage restent encore fortement influencés par l'effet de maintien subsistant, qui **génère une banalisation des écoulements et des habitats sur cette zone.**

Baisse du niveau mais persistance de l'homogénéité de milieu

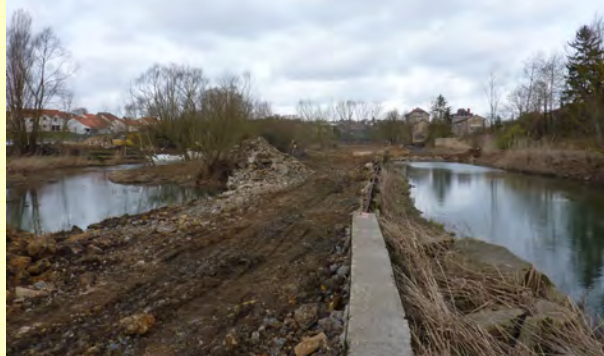
Travaux de destruction en cours (mars 2011)

Sur la base de cette analyse multicritères, le SCRO s'est donc engagé dans l'effacement du seuil, ce choix de gestion construit autour d'une longue concertation avec les partenaires du projet (élus, services de l'Etat, financeurs, riverains, usagers,...) se justifiant par :

- le rétablissement total de la continuité écologique,
- la reconstitution d'une diversité de milieux en amont de l'ouvrage (5 km de rivière restaurés),
- « l'évitement » de coûts importants d'aménagement puis d'entretien d'un ouvrage n'ayant plus d'usage économique.

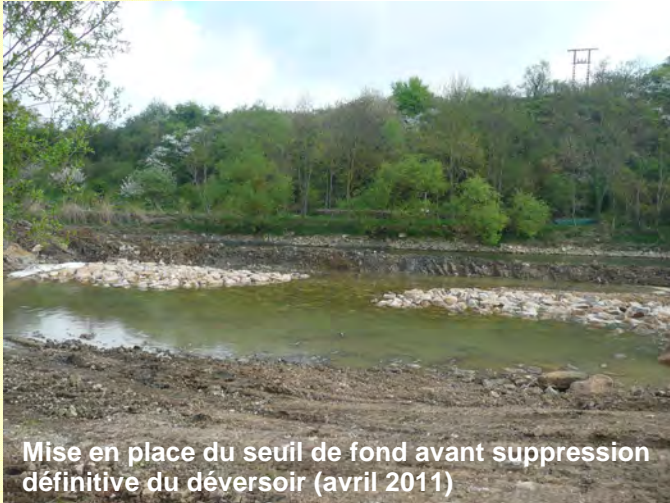
Mise en place du seuil de fond avant suppression définitive du déversoir (avril 2011)

La suppression du déversoir actuel, effaçant un dénivelé résiduel de l'ordre de 80 cm, a fait l'objet d'un remplacement par un seuil de fond totalement noyé en toute période de l'année. Le débit « réservé » transite ainsi par cet ouvrage créé sur le cours de l'Orne (environ 1 m³/s à l'étiage), et permet également le maintien d'un niveau suffisant pour alimenter l'ancien bief du moulin (environ 0,1 m³/s à l'étiage) qui est conservé et réaménagé (*voir par la suite*). La lame d'eau, de l'ordre de 45 cm en basses eaux, est donc permanente sur ce seuil qui n'obstrue pas la continuité écologique.

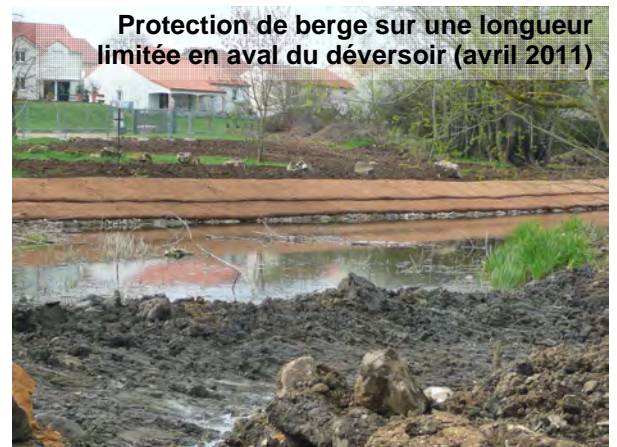
Protection de berge sur une longueur limitée en aval du déversoir (avril 2011)

Les contraintes hydrauliques et érosives exercées au droit et à l'aval de l'ancien déversoir, en particulier sur la berge située face à l'ancienne brèche, ont conduit à réaliser des protections de berges en technique mixte (minérale pour la partie immergée, végétale pour la partie émergée) afin d'assurer une stabilité de ces zones fréquentées et proches d'habitation. Leur implantation reste toutefois limitée en linéaire et spécifique aux secteurs à enjeux.

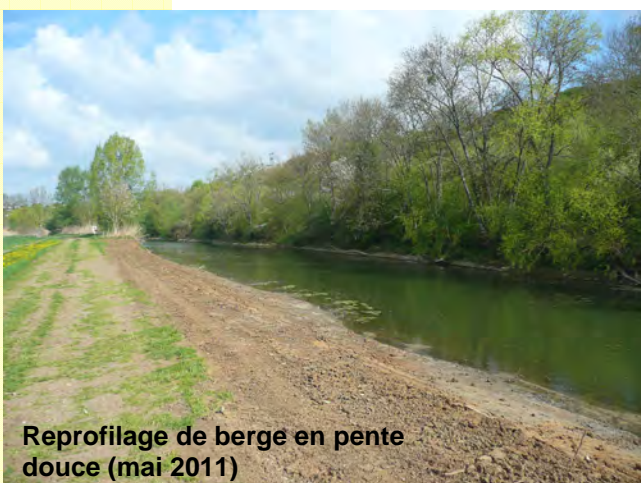
Reprofilage de berge en pente douce (mai 2011)

En complément, et dans le but de **rétablir des accès réguliers à l'eau** mis à mal par de fortes hauteurs de berges et des pentes abruptes, des reprofilages en pente douce ont été réalisés, sur des linéaires variant de 20 à 80 m, à raison d'une proportion de 10 % environ du linéaire total de l'ancien remous.

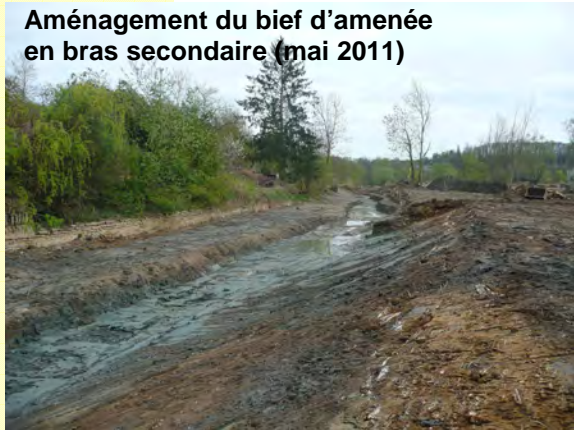
Aménagement du bief d'amenée en bras secondaire (mai 2011)

L'ancien bief d'amenée au moulin a fait l'objet d'un réaménagement complet en vue de sa valorisation biologique, paysagère et socioculturelle ; l'objectif étant de réhabiliter ce site (moulin et île) susceptible d'accueillir du public.

A l'entrée du bief, un ouvrage fixe a été aménagé afin de contrôler l'admission du débit dit "sanitaire" par un passage central surbaissé, calé à la même cote que le seuil de fond sur l'Orne. Le bief est ainsi maintenu à un niveau abaissé pour assurer son alimentation minimale en eau.

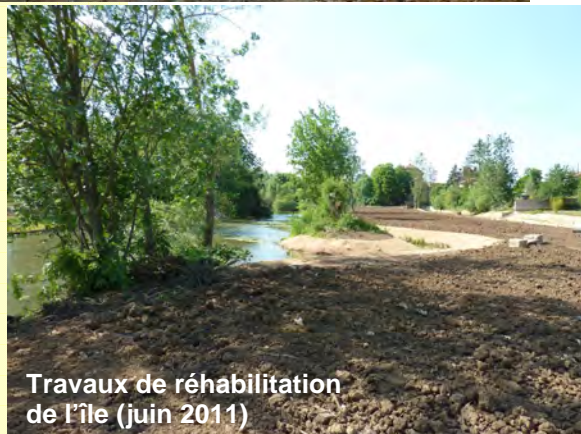
Travaux de réhabilitation de l'île (juin 2011)

Compte tenu de son état avancé de dégradation, la majeure partie du mur de digue a été démolie permettant la reconstitution d'une berge naturelle en rive gauche. En rive droite, les murs de rive existants ont été conservés (habitations et jardins attenants). Le chenal d'écoulement a été significativement resserré selon son axe central, et une végétation à base de plantes semi-aquatiques a été implantée au niveau de banquettes basses. **L'ancien bief d'amenée constitue ainsi un bras secondaire à l'Orne, pouvant jouer des rôles écologiques et hydrauliques (décharge en crue).**

En outre, l'île a également fait l'objet de travaux, avec notamment la gestion de la végétation existante par l'abattage de ligneux vieillissants ou inadaptés (peupliers). Cette intervention a été complétée par des plantations visant à créer à terme un espace paysager accessible au public en bord de cours d'eau.

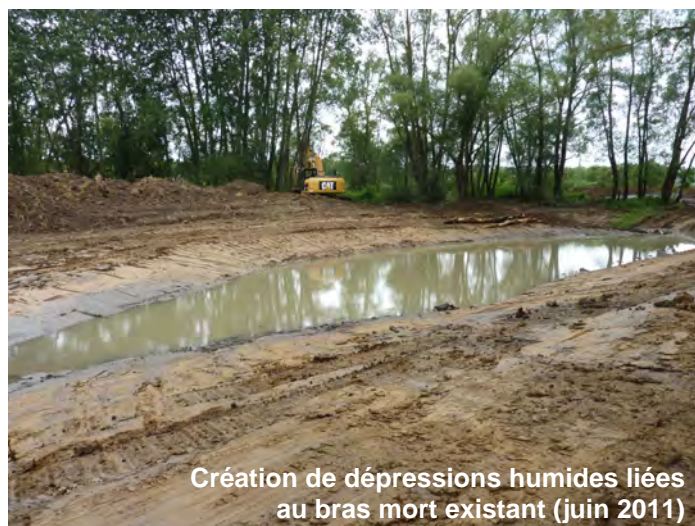
Création de dépressions humides liées au bras mort existant (juin 2011)

Ces travaux ont pour finalité l'amélioration des fonctionnalités biologiques d'une annexe hydraulique, présente sur la zone amont du projet (à Labry). En effet, la baisse du niveau d'eau provoquée par l'effacement du seuil a modifié le fonctionnement hydraulique de cet écosystème, qui s'est retrouvé « perché ». Les travaux ont donc consisté à :

- remodeler la connexion aval et le chenal principal afin de caler un niveau satisfaisant pour le fonctionnement du bras ; la connexion amont restant quant à elle « fermée »,
- **créer des zones humides en pentes très douces, à l'interface entre milieux aquatiques et prairies, pouvant notamment servir de zone de frai pour les poissons.**

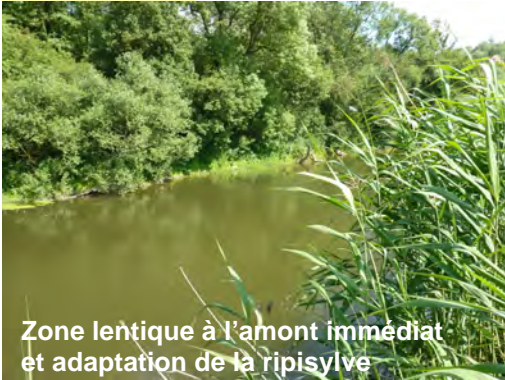
A l'amont immédiat du seuil, secteur fortement influencé par d'anciens travaux hydrauliques (surcreusement), les faciès d'écoulement restent lenticules. En outre, l'effacement a entraîné une baisse importante de la lame de l'eau (1,5 m en moyenne), provoquant un effet d'encaissement du cours d'eau par la présence de berges hautes et abruptes ; effet amplifié en période de basses eaux. Ce phénomène provoque une certaine déconnexion entre les lits mineur et majeur. Toutefois, des glissements de berges sont observés et laissent entrevoir une évolution positive du milieu, par la création de banquettes végétalisées permettant ainsi à terme de diversifier cette zone.

Par ailleurs, la mise à nu de systèmes racinaires peut engendrer des mortalités et chutes d'arbres. Cet effet est effectivement constaté localement sur des arbres vieillissants ou malsains **mais les risques de chute semblent limités au regard de l'adaptation de la ripisylve à ce changement de conditions** suite à la 1^{ère} baisse de niveau (fin 2008).

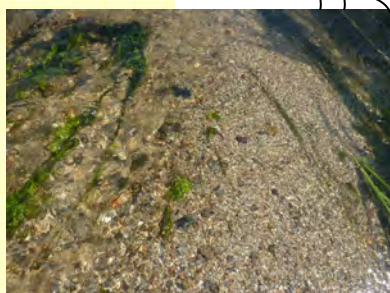
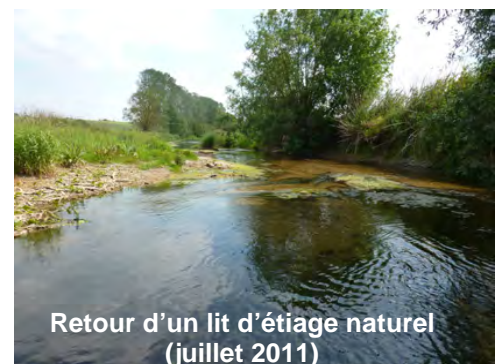
La baisse du niveau, entraînant des « glissements » de berges et la découverte d'atterrissements, permet la formation de bancs alluviaux qui se sont d'ores et déjà végétalisés (hélrophytes, saules, aulnes) et redessinent une sinuosité du lit d'étiage.

Glissement de berges, pentes « adoucies »

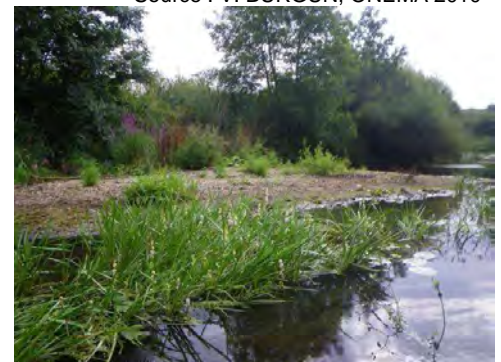
Apparition de bancs alluviaux dans l'ancienne retenue suite à la brèche

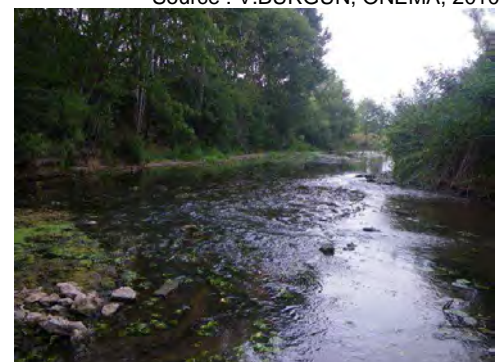
Retour de radiers dans l'ancienne retenue suite à la brèche
