Cours d'eau enterrés en tête de bassin : préconisations pour leur restauration.

Aurélia MATHIEU*
Délégation Interrégionale
Nord-Est de l'ONEMA
Août 2010

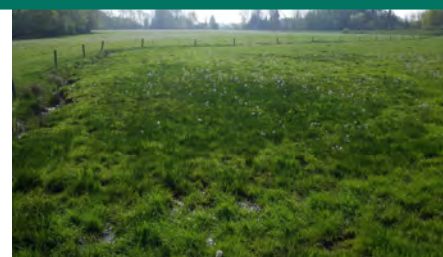
Les zones humides sont des éléments indissociables des cours d'eau en tête de bassin qui améliorent la qualité de l'eau.

Les cours d'eau en tête de bassin, du fait de leur abondance, possèdent une **surface hyporhéique beaucoup plus importante que les cours d'eau d'ordre supérieur**. Cette zone de contact entre les eaux de surface et les eaux souterraines est un lieu privilégié de réalisation des processus d'épuration de l'eau et en particulier de dénitrification. Ainsi, de nombreuses études montrent que les taux de dénitrification diminuent lorsque le rang du cours d'eau augmente et sont donc supérieurs en tête de bassin

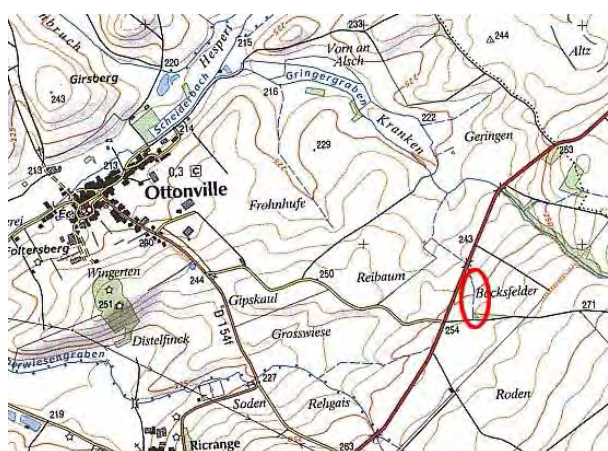
Sur la carte IGN au 1:25000^{ème}, le cours d'eau (cercle rouge sur la carte) est représenté en trait discontinu sans toponyme. Il dispose d'une source clairement identifiée et des agents de l'ONEMA ont noté la présence de vie biologique (exclusivement des macroinvertébrés).

Le propriétaire du site a tout d'abord **drainé et dévié la zone de source vers le fossé de route**. Le cours d'eau n'est donc plus alimenté correctement et son écoulement est nettement ralenti.

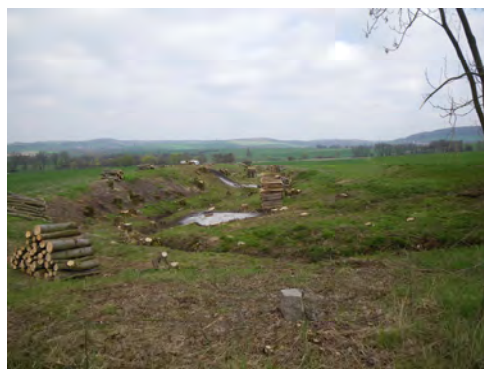
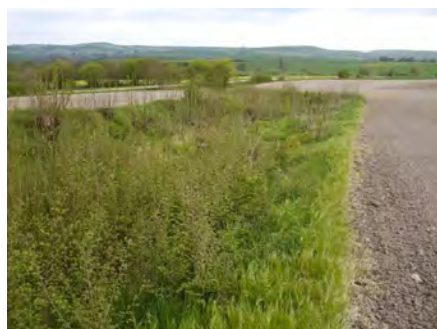
La deuxième étape a consisté à la **destruction de la ripisylve**. Les souches ont été laissées pour ne pas avoir à engager une demande d'autorisation auprès de la préfecture. En effet, la destruction de l'ensemble de la ripisylve nécessite un dossier au titre de la Loi sur l'eau selon la nomenclature R214-1 du Code de l'Environnement (rubrique 3.1.2.0).

Le propriétaire a ensuite « **linéarisé** » le cours d'eau et passé son champs de prairie à culture. Comme le montre la photo ci contre, le cours d'eau a progressivement été envahit par les végétaux du fait de son écoulement beaucoup moins marqué et de l'absence d'ombrage.

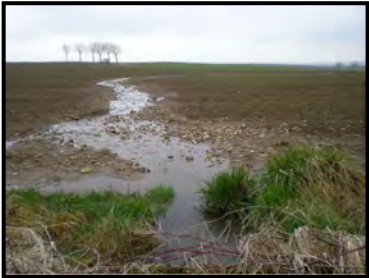
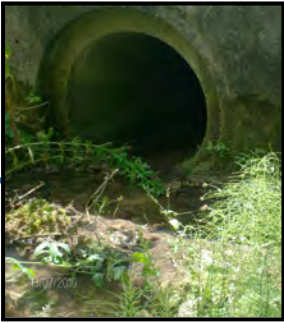
Figure 3 : Principales conséquences de l'enterrement des cours d'eau en tête de bassin

Destruction des habitats
 → perte de biodiversité
 → assèchement des zones humides

Suppression de la ripisylve
 → augmentation des apports de sédiments fins
 → baisse des apports de matière organique
 → altération des capacités de stockage du cours d'eau.

Augmentation des vitesses d'écoulement
 → diminution du taux d'épuration
 → risque d'inondation à l'aval

Destruction de la zone hyporhéique
 → altération des capacités épuratrices
 → augmentation des concentrations de produits phytosanitaires, nitrate...

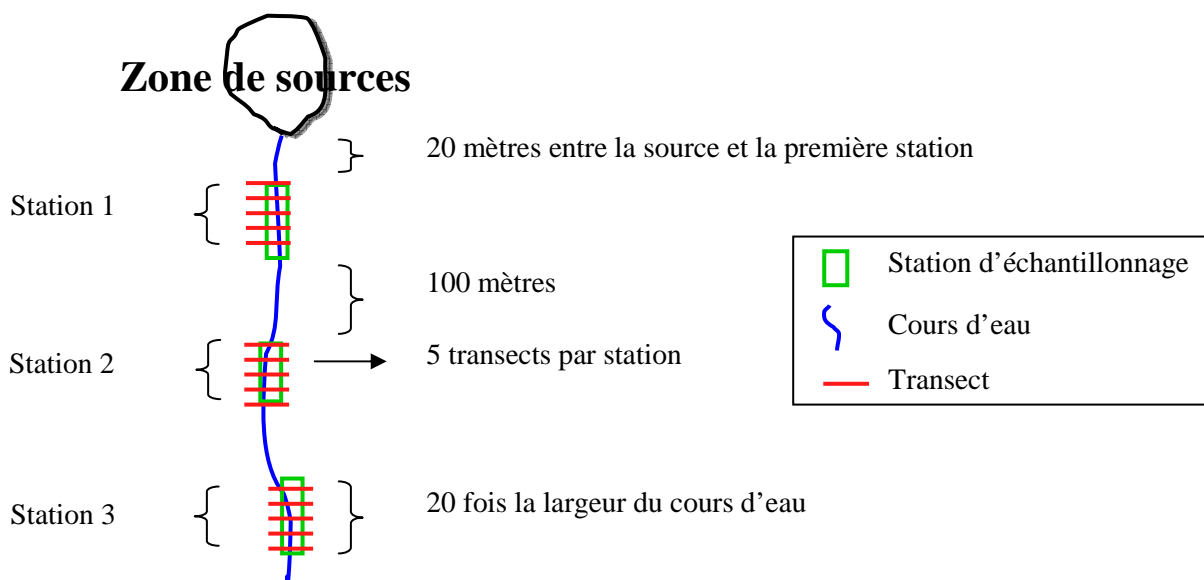
Figure 5 : Echantillonnage des cours d'eau en tête de bassin

Sur chaque cours d'eau, 3 stations ont été déterminées. A l'intérieur de chaque station, les mesures hydromorphologiques ont été récoltées au niveau de 5 transects de la façon suivante (figure 5) :

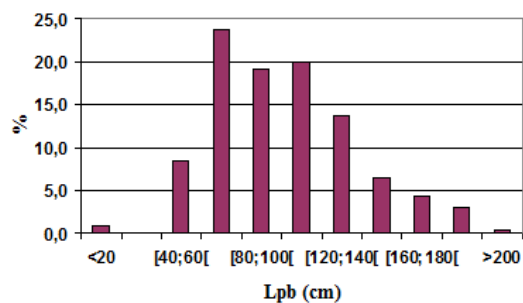
Largeur pleins bords des 15 cours d'eau en bon état hydromorphologique :

- Lpb moyenne : 100 cm
- 63% des Lpb entre 60 et 120 cm

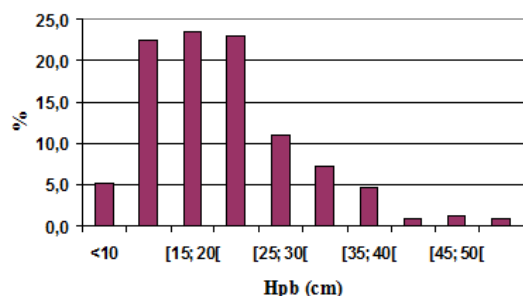
Hauteur pleins bords des 15 cours d'eau :

- Hpb moyenne : 21 cm.
- 69% des Hpb entre 10 et 25 cm.

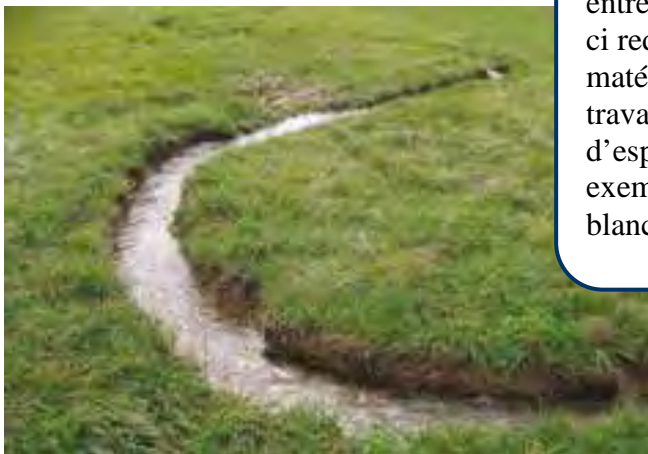
Figure 7 : Exemple de cours d'eau sous-dimensionné "au carré"

Si l'ancien tracé n'est plus assez marqué, un chenal fortement sous-dimensionné, à bords verticaux, pourra être réalisé (figure 7, photo 3). Pour le gabarit du chenal, le gestionnaire veillera à le sous dimensionner par rapport à une section de référence située à l'amont ou à l'aval de la partie à restaurer (voir fiche « création d'un nouveau lit »).

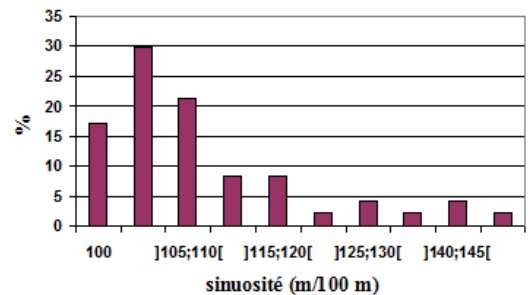
- Sinuosité moyenne : 110m sur 100m.
- 68% des sinuosités sont entre 100 et 110m/100m.

- Les cours d'eau de sinuosité nulle (100m/100m) ont des largeurs pleins bords inférieures aux autres.
- La sinuosité ne varie pas de façon significative en fonction de la distance à la source.

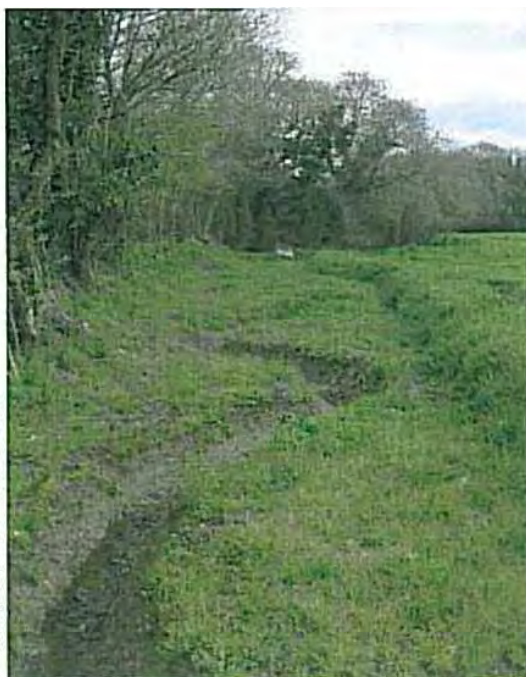
Figure 9 : Exemple d'aménagement de sortie de drain par un fossé sinueux

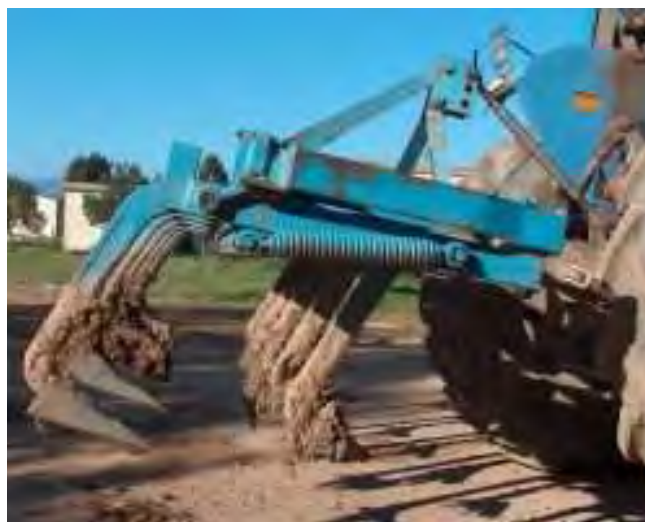
- Efficace que sur les sols friables (et donc pas argileux)
- Affecte les horizons pédologiques profonds (25-60 cm)
- Doit être renouvelée régulièrement (3-5 ans)

Figure 9 : Sous-soleuse

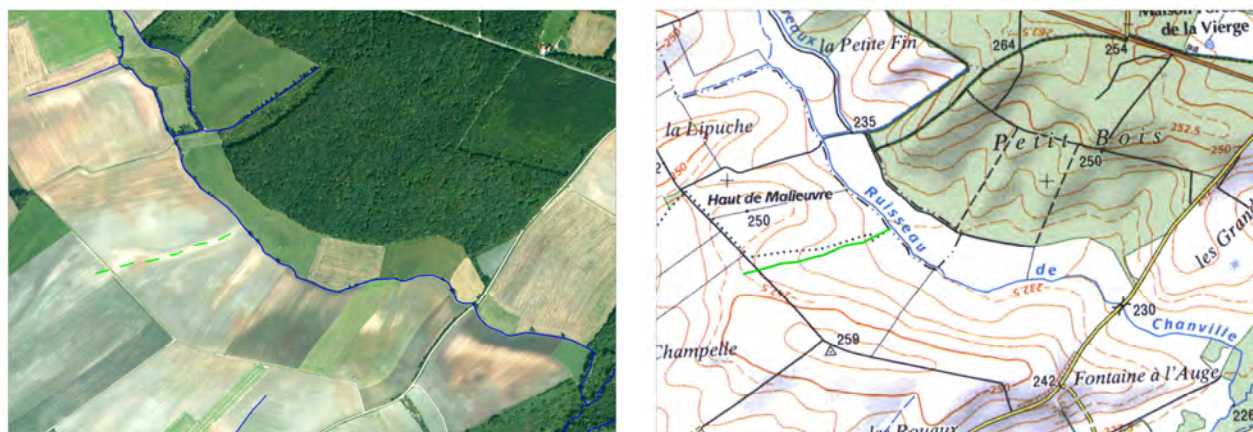
Le cours d'eau en question est symbolisé par le trait vert sur les cartes ci dessus. Une prospection de terrain a confirmé qu'il était enterré de sa source à son arrivée dans le ruisseau de Chanville. Sur l'orthophotoplan, les traces de l'ancien tracé sont encore visibles.

Ce cours d'eau pourrait par exemple être rajouté sur la liste complémentaire des cours d'eau au titre de la conditionnalité PAC.

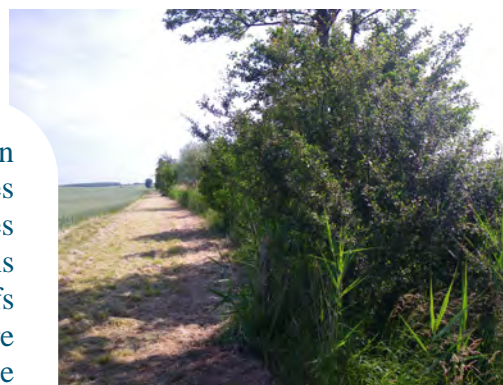
Figure 10 : Bande enherbée le long d'un cours d'eau BCAE
